810-129 Кованная полуось

Описание: Все сварные полуоси арт. 810-73, 810-75, 810-92, 810-113 были заменены на новую кованную полуось 810-129. Она отличается большей прочностью и оцинкованным покрытием.

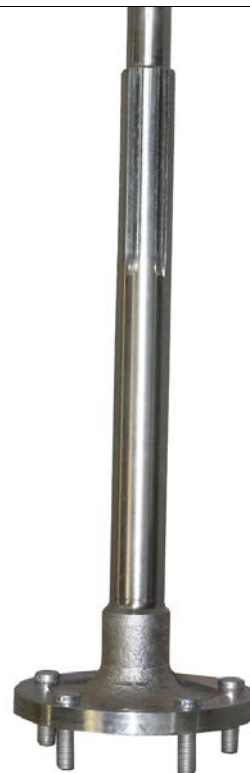
Кованная полуось
810-129

Вездеходы, произведенные до 2010 модельного года, для совместимости с новыми полуосями, потребуют модернизации наружных подшипников на передних и задних полуосях. Выполните следующие действия для определения запчастей подлежащих замене.

Шаг 1. Подшипники полуоси: необходимо заказать набор замены наружного подшипника арт. 101-97 для каждого усиления полуоси (корпуса подшипника).
